## Schadensbeseitigung Augusthochwasser 2010 - Gewässerinstandsetzung und nachhaltiger HW-Schutz Lachsbach, OT Rathmannsdorf und Porschdorf

### Projektbeschreibung:

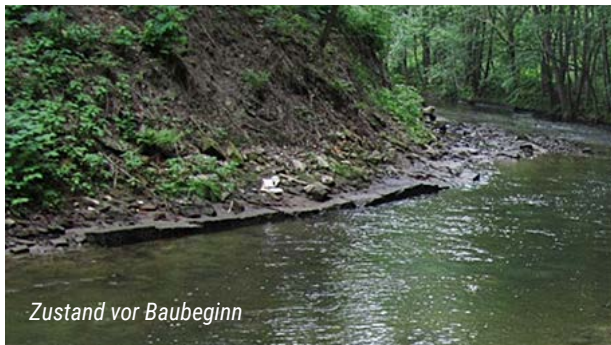
Zustand vor Baubeginn

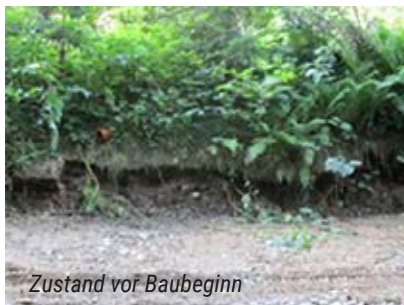
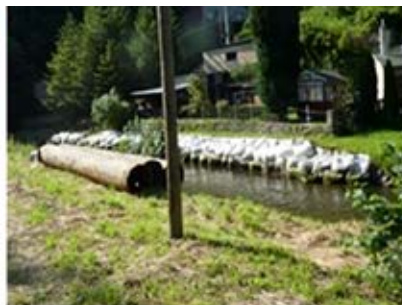
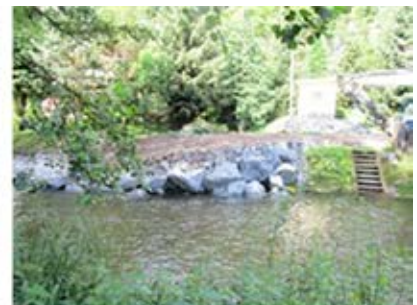
Die geplanten Gewässerinstandsetzungsmaßnahmen befinden sich in den Ortslagen Rathmannsdorf und Porschdorf am Lachsbach. Infolge des Hochwasserereignisses vom August 2010 kam es im betrachteten Gewässerbereich zu erheblichen Beschädigungen und Abbrüchen der vorhandenen Uferböschungen sowie zu Auskolkungen im Böschungsbereich. Im Zuge der Schadensbeseitigung wurde gleichzeitig ein nachhaltiger Hochwasserschutz für die Ortslagen am Lachsbach realisiert. Im Rahmen der Instandsetzung sollte die Sicherung der vorhandenen Steilböschung gewährleistet werden. Hierbei musste die ursprüngliche Uferlinie wieder hergestellt und dauerhaft gesichert werden.

Zustand vor Baubeginn

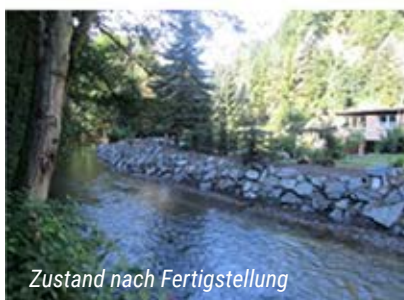
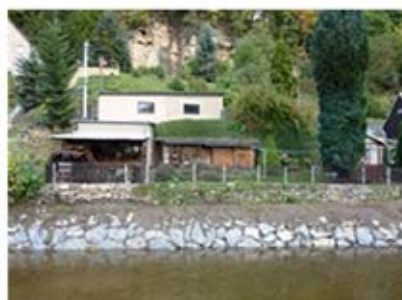
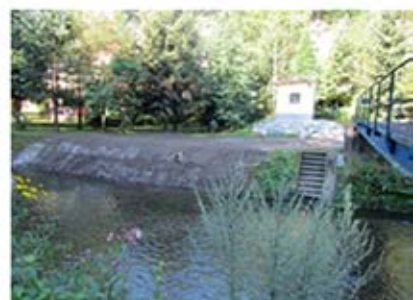
Zustand nach Fertigstellung

Der untere Bereich wurde hierbei mittels Setzpack gesichert und der obere Bereich mit Anpflanzungen stabilisiert. Der oberhalb der Böschung vorhandene Strauch- und Baumbestand war zu erhalten.

Vor Einbau der Ufersicherung war die Gewässersohle am Fußpunkt der Böschung zu profilieren. Vorhandene Löcher und Auskolkungen wurden ausgeglichen.

Es war vorgesehen, die Ufersicherung/Uferverbau mit Wasserbausteinen im erforderlichen Umfang sowie weitgehend naturnahen Bauweisen auszuführen. Die geplanten Maßnahmen befinden sich im FFH-Gebiet „Lachsbach- und Sebnitztal“. Das Fließgewässer, die Unterwasservegetation und die Fauna des naturnahen Fließgewässers wurden vor Beeinträchtigungen geschützt.
